Spender: Privat
am 8.5.2025
Inventarnummer: I2181
Standort:
Objekt: Psion Series 5mx, Subnotebook, PDA
Modell: Series 5 R1
Hersteller: Psion PLC, London, England
Baujahr: 1997
Seriennummer: 1000-007B-D742-3192
Maße: 170 x 90 x 23 (L/B/H)
Gewicht: 354 g
Zusatzdokumentation: Anbei, Software für PC, Handbücher
Kommentar:

Der Psion Serie 5 wurde am 16. Juni 1997 in London vorgestellt und begann eine neue Ära für PSION. Nach den „Electronic Organizern“, Organiser I (1984) und Psion Series 3 (1991) setzte Psion mit der Serie 5 Maßstäbe in dieser Geräteklasse hinsichtlich Zuverlässigkeit,

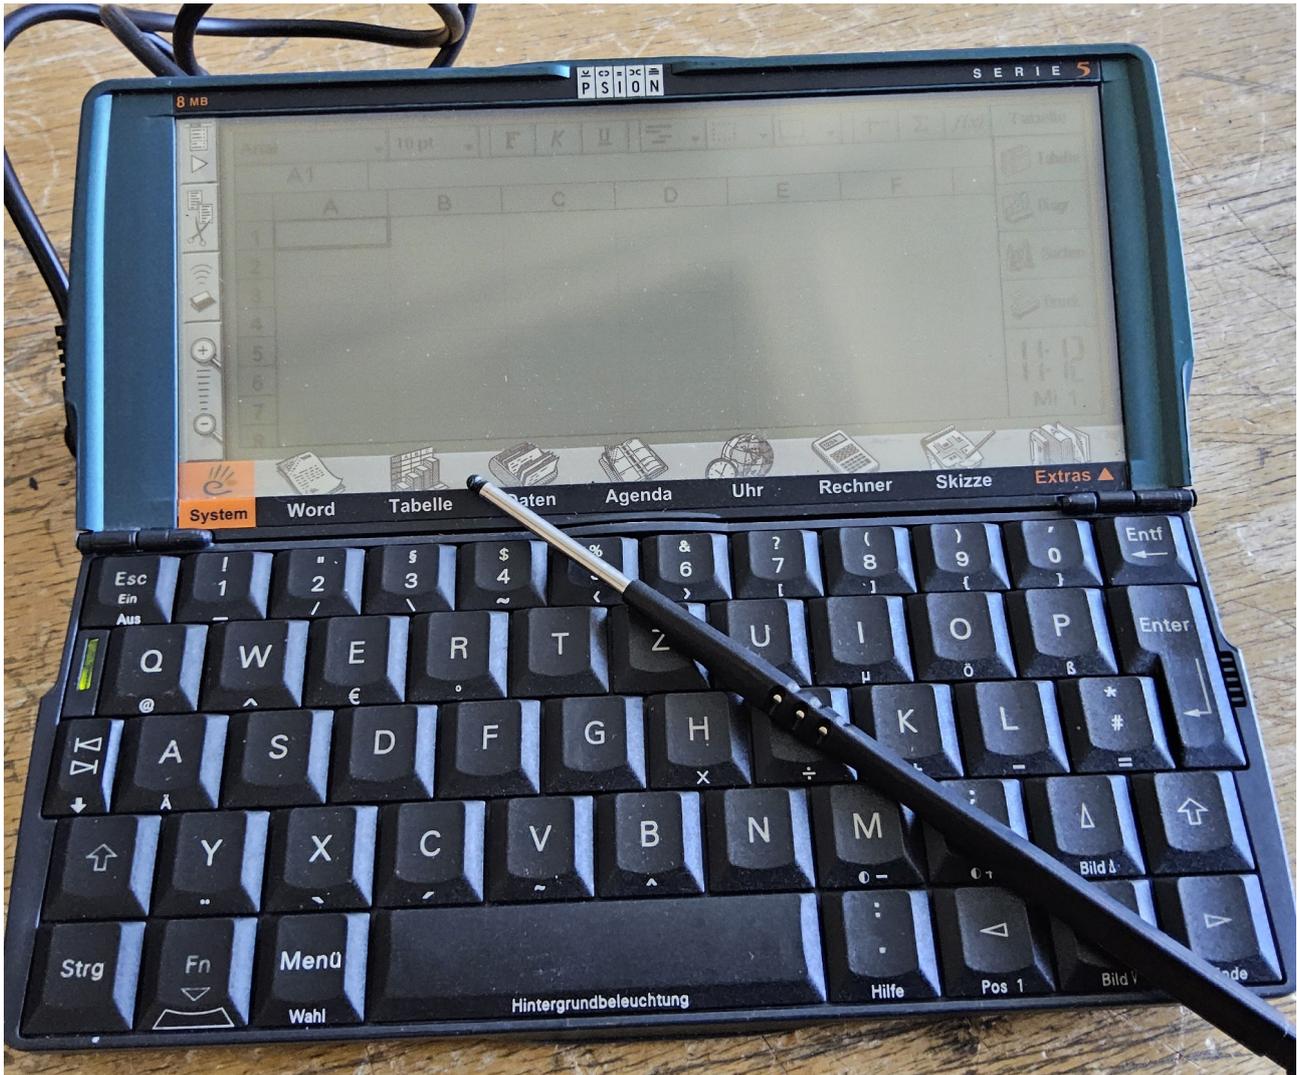
Ein ARM 710 RISC-Prozessor mit 18,43 MHz, 8 MB RAM und das neue EPOC 32-Bit-Multitasking-Betriebssystem ließen aufhorchen.

Daten: Prozessor: ARM 7100 mit 18,432 Mhz, ROM: 6MB, RAM: 8MB

Der Bildschirm ist in Halb-VGA-Größe (640 × 240 Pixel) ausgeführt und drucksensitiv, so daß mit dem im Gerät aufbewahrten Stift Funktionen auf ihm ausgeführt werden können.

Daten: LCD mit 134 x 50mm, 640x240 und 16 Graustufen.

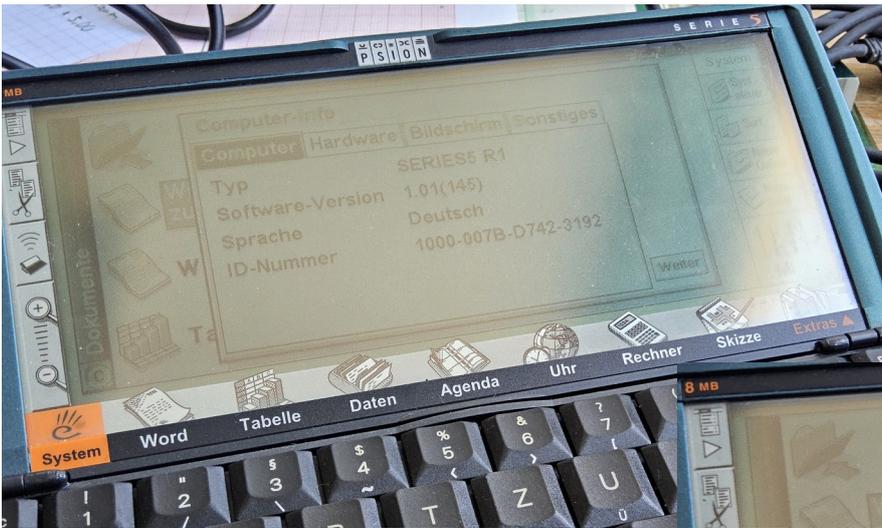
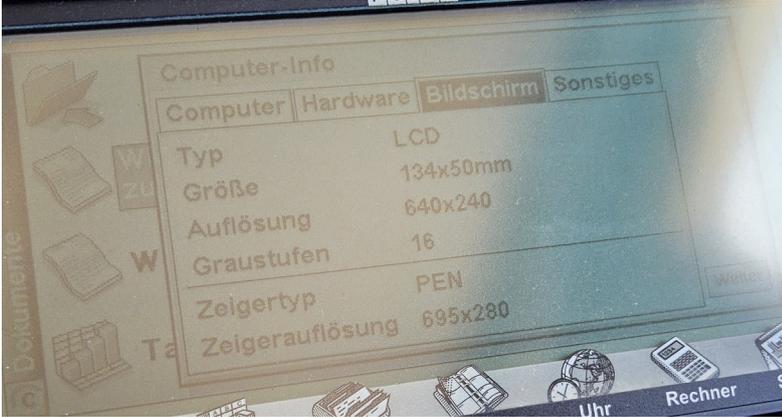
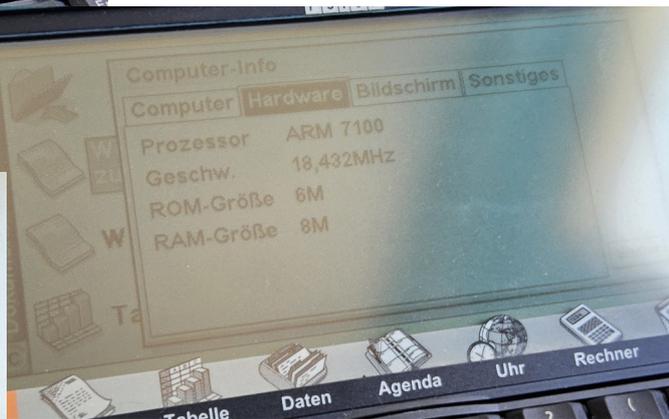
Der Klappmechanismus des Serie 5, läßt eine der kleinsten vollwertigen Tastaturen aus dem Gerät herausfahren. Im Gehäuse ist der Stift für den drucksensitiven Bildschirm

untergebracht, sowie die Schächte für Compact-Flash-Karten und Sicherungsbatterie sowie Schnittstelle und Lautsprecher.

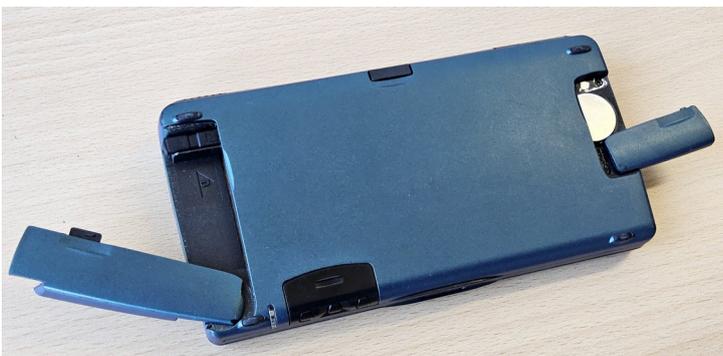
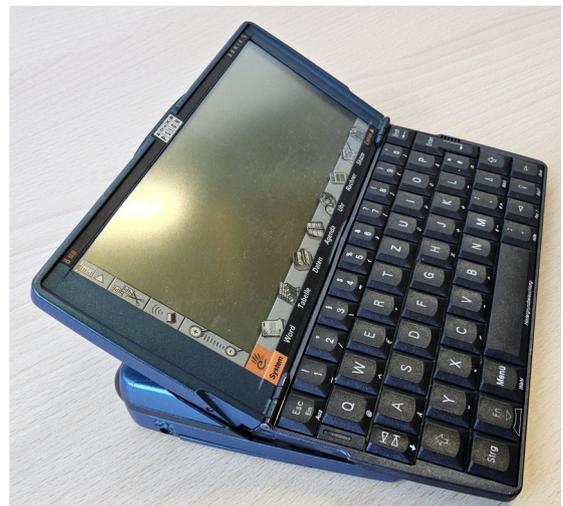
Der Bildschirm war wegen Hintergrundbeleuchtung und Touchfolie eher graugrün als schwarzweiß, die Batterielebensdauer betrug im Gegensatz zur Serie 3 „nur mehr“ 20 Stunden, und mit der Gummibeschichtung gab es immer wieder Gewährleistungsansprüche, die aber meist problemlos erfüllt wurden.
